Karta inwentaryzacji zieleni						
Nr obiektu:	plac Gen. Józefa Hallera	Zadanie:	Oprac. dokumentacji proj.-kosztorysowej na zagospodarowanie terenu placu zabaw na Placu Gen. Józefa Hallera w Łodzi			
Adres ulica:	rejon ulic : Żeligowskiego, 6 Sierpnia, Zielona			Nr posesji:		
Obręb:	P-17	Nr działki:	30/14		Data inwentaryzacji:	2024-02-03
Współrzędne ob. w ukt. 2000 s6			X	51.767848	Y	19.438175
Obiekt						
Typ obiektu:	powierzchniowy					
Nazwa gatunku						
Nazwa polska:	Wierzba płacząca					
Nazwa łacińska:	Salix x sepulcralis 'Chrysocoma' (Salix alba 'Tristis')					
Nazwa inna:						
Obwód h5	[cm]	285				
Obwód h130	[cm]	260				
Wysokość drzewa/krzewu	[cm]	1200				
Średnica korony/ Pow. krzewów	[cm]/[m2]	1100				
Data zasadzenia	[-]					
Zdjęcie						
Nr zdjęcia:	1	Format pliku:	jpg			
Współrzędne wykonania zdjęcia ukt. 2000 s6						
X zd.	51.767767	Y zd.	19.438075			
Azymut zd.	35	FOTO

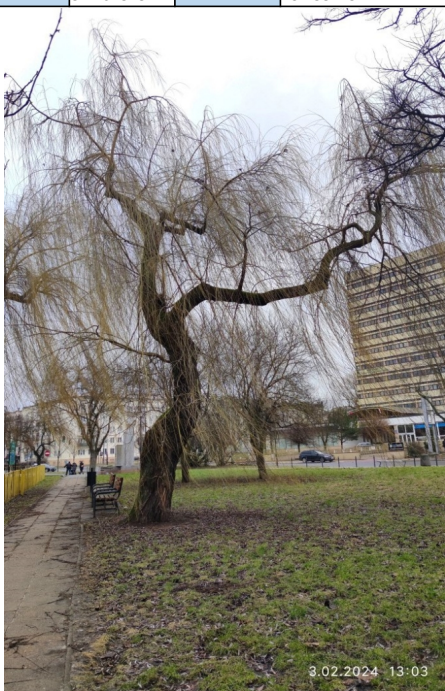
Obumarłe	nie	Wypróchnienia	tak, niewielkie	Wypróchnienia uwagi	dolna część pnia pnia	
Zamierające	nie	Ubytki	tak	Ubytki korowiny	tak	
Jemioła	nie	Choroby	tak	Choroby uwagi	grzyby	
Posusz w koronie /posusz krzewu	5%	Owady	nie	Owady uwagi	brak oznak	
Kształt korony/ Pokrój krzewu	zreduko-wany	Pochylenie	tak	Stopień pochylenia	20°- 40°	
Pęknięcie w rozwidleniu	nie	Uszkodzenia	tak	Uszkodzenia uwagi	pokrój mocno zredukowany, wycięte lub wylamane nisko rozgałęzienia pni z dużą ilością zablźnień	
Zagrożenie	nie	Pęknięcie pnia	tak	Pień uwagi	pień wychylony w kierunku południowym głębokie pęknięcie korowiny na pniu	
System korzeniowy	prawidłowy	Inne uszkodzenia systemu korzeniowego			niewidoczne	
Ochrona	nie	Rodzaj gniazda gatunek	brak	Ochrona uwagi	brak	
Stan zdrowotny	średni	Pielęgnacja	cięcie pielęgnacyjne	Zdrowie uwagi	duża ilość grzybów porastających pień świadczy o pogarszającym się stanie zdrowotnym

Do wycięcia	nie	Termin wycięcia	nie	Wycinka uwagi	nie jest przeznaczone do wycinki	
Kolizja	nie	Rodzaj kolizji	nie dotyczy	Termin kolizji	nie dotyczy	
Zabiegi w koronie	nie	Termin zabiegu	nie dotyczy	Odrosty korzeniowe	tak, niewielkie	
Wykonanie podpór	nie	Termin wykonania podpór	nie dotyczy	Uwagi ogólne	zaburzona statyka drzewa, drzewo pochylone	
Tabliczka	nie	Rejon	Polesie	Rodzaj zabiegu	cięcie sanitarne i korygujące od dołu	
Inny rodzaj zabiegu:

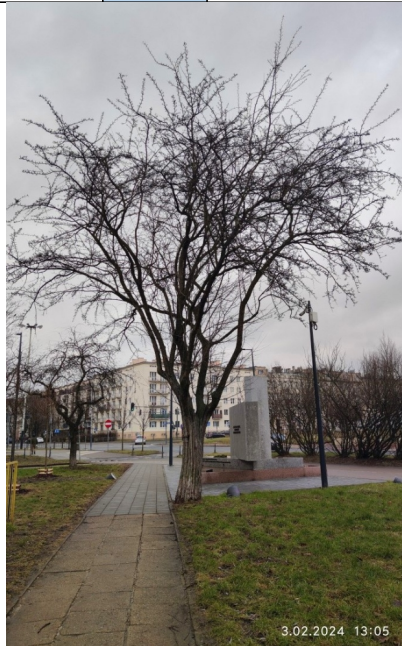
Karta inwentaryzacji zieleni						
Nr obiektu:	plac Gen. Józefa Hallera	Zadanie:	Oprac. dokumentacji proj.-kosztorysowej na zagospodarowanie terenu placu zabaw na Placu Gen. Józefa Hallera w Łodzi			
Adres ulica:	rejon ulic : Żeligowskiego, 6 Sierpnia, Zielona			Nr posesji:		
Obręb:	P-17	Nr działki:	30/14		Data inwentaryzacji:	2024-02-03
Współrzędne ob. w ukt. 2000 s6			X	51.768102	Y	19.438287
Obiekt						
Typ obiektu:	powierzchniowy					
Nazwa gatunku						
Nazwa polska:	Głóg pośredni 'Paul's Scarlet'					
Nazwa łacińska:	Crataegus x media 'Paul's Scarlet'					
Nazwa inna:						
Obwód h5	[cm]	160				
Obwód h130	[cm]	130				
Wysokość drzewa/krzewu	[cm]	900				
Średnica korony/ Pow. krzewów	[cm]/[m2]	950				
Data zasadzenia	[-]					
Zdjęcie						
Nr zdjęcia:	2	Format pliku:	.jpg			
Współrzędne wykonania zdjęcia ukt. 2000 s6						
X zd.	51.768008	Y zd.	19.438218			
Azymut zd.	25			FOTO		
OPIS						
Obumarłe	nie	Wypróchnienia	tak, niewielkie	Wypróchnienia uwagi	głównie wzdłuż pęknięcia korowiny pnia

Zamierające	nie	Ubytki	tak, niewielkie	Ubytki korowiny	tak, niewielkie	
Jemiola	nie	Choroby	nie	Choroby uwagi	brak oznak	
Posusz w koronie /posusz krzewu	5,00%	Owady	nie	Owady uwagi	brak oznak	
Kształt korony/ Pokrój krzewu	prawidłowy	Pochylenie	tak	Stopień pochylenia	15°	
Pęknięcie w rozwidleniu	tak	Uszkodzenia	nie	Uszkodzenia uwagi	brak	
Zagrożenie	nie	Pęknięcie pnia	nie	Pień uwagi	pień lekko nachylony w kierunku północno-wschodnim, na pniu widoczne glony	
System korzeniowy	prawidłowy	Inne uszkodzenia systemu korzeniowego			niewidoczne. Prawdopodobne niewielkie uszkodzenia korzeni w związku z bliskością obrzeża chodnikowego	
Ochrona	nie	Rodzaj gniazda gatunek	brak	Ochrona uwagi	brak	
Stan zdrowotny	średni	Pielęgnacja	cięcie pielęgnacyjne	Zdrowie uwagi	brak uwag	
Do wycięcia	nie	Termin wycięcia	nie dotyczy	Wycinka uwagi	nie dotyczy	
Kolizja	nie	Rodzaj kolizji	nie dotyczy	Termin kolizji	nie dotyczy

Zabiegi w koronie	tak	Termin zabiegu	nie dotyczy	Odrosty korzeniowe	tak, pojedynczy	
Wykonanie podpór	nie	Termin wykonania podpór	nie dotyczy	Uwagi ogólne	brak	
Tabliczka	nie	Rejon	Polesie	Rodzaj zabiegu	cięcie sanitarne posuszu	
Inny rodzaj zabiegu:

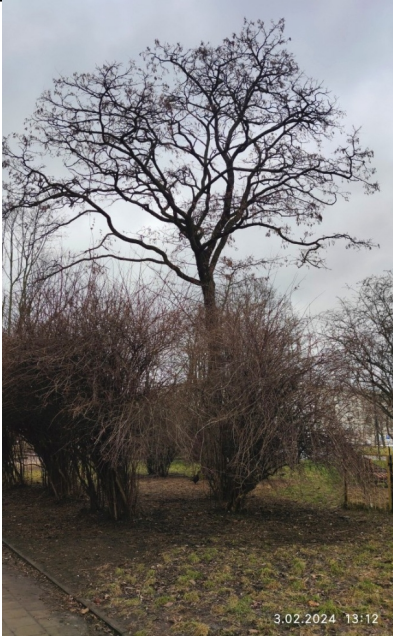
OPIS					
Obumarłe	nie	Wypróchnienia	tak	Wypróchnienia uwagi	wypróchnienia w rozwidleniu, po wycięciu jednego z rozgałęzień

Zamierające	nie	Ubytki	tak	Ubytki korowiny	tak, niewielkie
Jemiota	nie	Choroby	tak	Choroby uwagi	zagrzybienie w miejscu po usuniętym jednym z rozgałęzień pnia
Posusz w koronie /posusz krzewu	15,00%	Owady	nie	Owady uwagi	brak oznak
Kształt korony/ Pokrój krzewu	naturalny dla gatunku	Pochylenie	nie	Stopień pochylenia	brak
Pęknięcie w rozwidleniu	tak	Uszkodzenia	tak	Uszkodzenia uwagi	jedno z rozwidleń, na wys. 160cm niefachowo wycięte po uszkodzeniu (wyłamaniu) pnia rozgałęzienia
Zagrożenie	tak	Pęknięcie pnia	nie	Pień uwagi	pień na wys. 160cm zredukowany o jedno rozgałęzienie
System korzeniowy	prawidłowy	Inne uszkodzenia systemu korzeniowego			niewidoczne
Ochrona	nie	Rodzaj gniazda gatunek	brak	Ochrona uwagi	brak
Stan zdrowotny	średni	Pielęgnacja	tak	Zdrowie uwagi	w miejscu po wycince rozgałęzienia, widoczne oznaki narastającego zagrzybienia
Do wycięcia	nie	Termin wycięcia	nie	Wycinka uwagi	drzewo nie jest przeznaczone do wycinki

Kolizja	nie	Rodzaj kolizji	nie dotyczy	Termin kolizji	nie dotyczy
Zabiegi w koronie	tak	Termin zabiegu	nie dotyczy	Odrosty korzeniowe	tak, bardzo liczne
Wykonanie podpór	nie	Termin wykonania podpór	nie dotyczy	Uwagi ogólne	brak
Tabliczka	nie	Rejon	Polesie	Rodzaj zabiegu	cięcie sanitarne posuszu, prawidłowe przycięcie, zabezpieczenie i leczenie miejsca po wycięciu odgałęzienia pnia
Inny rodzaj zabiegu:

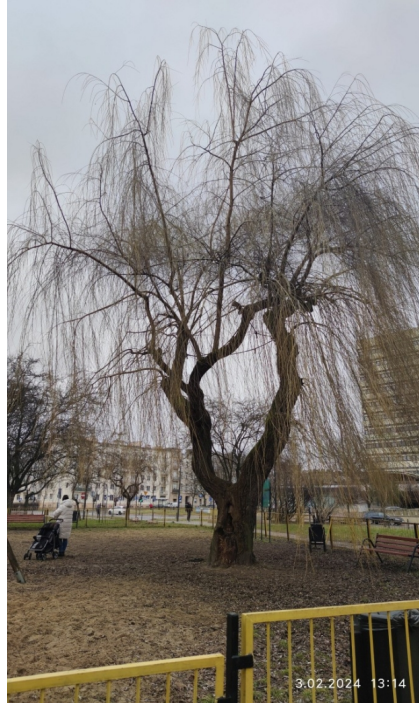
Karta inwentaryzacji zieleni					
Nr obiektu:	plac Gen. Józefa Hallera	Zadanie:	Oprac. dokumentacji proj.-kosztorysowej na zagospodarowanie terenu placu zabaw na Placu Gen. Józefa Hallera w Łodzi		
Adres ulica:	rejon ulic : Żeligowskiego, 6 Sierpnia, Zielona			Nr posesji:	
Obręb:	P-17	Nr działki:	30/14	Data inwentaryzacji:	2024-02-03
Współrzędne ob. w ukt. 2000 s6			X	51.767964	Y 19.438125
Obiekt					
Typ obiektu:	powierzchniowy				
Nazwa gatunku					
Nazwa polska:	Wierzba płacząca				
Nazwa łacińska:	Salix x sepulcralis 'Chrysocoma' (Salix alba 'Tristis')				
Nazwa inna:					
Obwód h5	[cm]	305			
Obwód h130	[cm]	270			
Wysokość drzewa/krzewu	[cm]	1700			
Średnica korony/ Pow. krzewów	[cm]/[m2]	1400			
Data zasadzenia	[-]				
Zdjęcie					
Nr zdjęcia:	5	Format pliku:	.jpg		
Współrzędne wykonania zdjęcia ukt. 2000 s6					
X zd.	51.767862	Y zd.	19.437985		
Azymut zd.	40	FOTO			
OPIS					
Obumarłe	nie	wypróchnienia	tak, liczne	Wypróchnienia uwagi	wypróchnienia dotyczą ok. ¼ powierzchni pnia, do wys. 150cm

Zamierające	nie	Ubytki	tak, liczne	Ubytki korowiny	tak
Jemiola	nie	Choroby	nie	Choroby uwagi	brak oznak
Posusz w koronie /posusz krzewu	15,00%	Owady	nie	Owady uwagi	brak oznak
Kształt korony/ Pokrój krzewu	częściowo zredukowany	Pochylenie	nie	Stopień pochylenia	15°
Pęknięcie w rozwidleniu	tak	Uszkodzenia	nie	Uszkodzenia uwagi	wiele zablźnionych uszkodzeń po wyłamaniach i redukcji konarów
Zagrożenie	nie	Pęknięcie pnia	nie	Pień uwagi	lekkie skrzywienie pnia od ziemi do wys. ok. 2m
System korzeniowy	prawidłowy	Inne uszkodzenia systemu korzeniowego			niewidoczne
Ochrona	nie	Rodzaj gniazda gatunek	brak	Ochrona uwagi	brak
Stan zdrowotny	zły	Pielęgnacja	tak	Zdrowie uwagi	bez odpowiednich zabiegów sanitarnych i pielęgnacyjnych stan drzewa może ulegać szybkiemu pogorszeniu
Do wycięcia	nie	Termin wycięcia	nie	Wycinka uwagi	drzewo nie jest przeznaczone do wycinki
Kolizja	nie	Rodzaj kolizji	nie dotyczy	Termin kolizji	nie dotyczy

Zabiegi w koronie	tak	Termin zabiegu	nie dotyczy	Odrosty korzeniowe	brak
Wykonanie podpór	nie	Termin wykonania podpór	nie dotyczy	Uwagi ogólne	wymagane leczenie i zabezpieczenie głębokiego wypróchnienia pnia
Tabliczka	nie	Rejon	Polesie	Rodzaj zabiegu	cięcie sanitarne i korygujące od dołu
Inny rodzaj zabiegu:

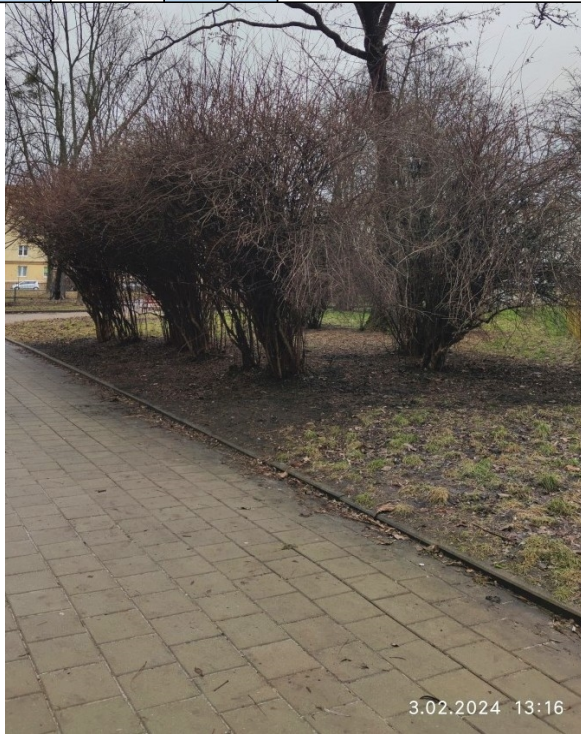
Karta inwentaryzacji zieleni					
Nr obiektu:	plac Gen. Józefa Hallera	Zadanie:	Oprac. dokumentacji proj.-kosztorysowej na zagospodarowanie terenu placu zabaw na Placu Gen. Józefa Hallera w Łodzi		
Adres ulica:	rejon ulic : Żeligowskiego, 6 Sierpnia, Zielona		Nr posesji:		
Obręb:	P-17	Nr działki:	30/14	Data inwentaryzacji:	2024-02-03
Współrzędne ob. w ukt. 2000 s6		X	51.7680930	Y	19.4378551
Obiekt					
Typ obiektu:	powierzchniowy				
Nazwa gatunku					
Nazwa polska:	Jaśminowiec olbrzymi				
Nazwa łacińska:	Philadelphus x maximus				
Nazwa inna:					
Obwód h5	[cm]				
Obwód h130	[cm]				
Wysokość drzewa/krzewu	[cm]	450			
Średnica korony/ Pow. krzewów	[cm]/[m2]	65			
Data zasadzenia	[-]				
Zdjęcie					
Nr zdjęcia:	6	Format pliku:	.jpg		
Współrzędne wykonania zdjęcia ukt. 2000 s6					
X zd.	51.767931	Y zd.	19.437789		
Azymut zd.	45			FOTO	
OPIS					
Obumarłe	nie	Wypróchnienia	nie	Wypróchnienia uwagi	brak
Zamierające	nie	Ubytki	nie	Ubytki korowiny	nie

Jemiola	nie	Choroby	nie	Choroby uwagi	brak oznak
Posusz w koronie /posusz krzewu	15,00%	Owady	nie	Owady uwagi	brak oznak
Kształt korony/ Pokrój krzewu	naturalny dla gatunku	Pochylenie	nie	Stopień pochylenia	10° w kierunku zachodnim
Pęknięcie w rozwidleniu	nie	Uszkodzenia	nie	Uszkodzenia uwagi	brak oznak
Zagrożenie	nie	Pęknięcie pnia	nie	Pień uwagi	brak
System korzeniowy	prawidłowy	Inne uszkodzenia systemu korzeniowego			niewidoczne
Ochrona	nie	Rodzaj gniazda gatunek	brak	Ochrona uwagi	brak
Stan zdrowotny	dobry	Pielęgnacja	tak	Zdrowie uwagi	brak
Do wycięcia	nie	Termin wycięcia	nie	Wycinka uwagi	krzew nie jest przeznaczony do wycinki
Kolizja	nie	Rodzaj kolizji	nie dotyczy	Termin kolizji	nie dotyczy
Zabiegi w koronie	tak	Termin zabiegu	nie dotyczy	Odrosty korzeniowe	brak
Wykonanie podpór	nie	Termin wykonania podpór	nie dotyczy	Uwagi ogólne	brak
Tabliczka	nie	Rejon	Polesie	Rodzaj zabiegu	cięcie sanitarne posuszu i cięcie odmładzające

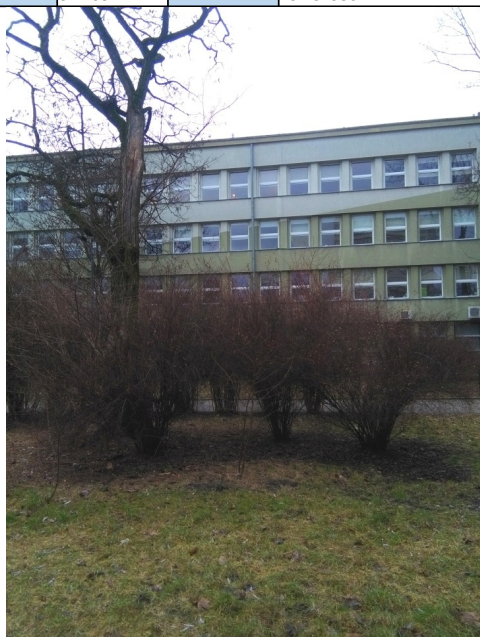
Karta inwentaryzacji zieleni					
Nr obiektu:	plac Gen. Józefa Hallera	Zadanie:	Oprac. dokumentacji proj.-kosztorysowej na zagospodarowanie terenu placu zabaw na Placu Gen. Józefa Hallera w Łodzi		
Adres ulica:	rejon ulic : Żeligowskiego, 6 Sierpnia, Zielona			Nr posesji:	
Obręb:	P-17	Nr działki:	30/14	Data inwentaryzacji:	2024-02-03
Współrzędne ob. w ukł. 2000 s6			X	51.7681177	Y 19.4379302
Obiekt					
Typ obiektu:	powierzchniowy				
Nazwa gatunku					
Nazwa polska:	Tawuła van Houtte'a				
Nazwa łacińska:	Spiraea x vanhouttei				
Nazwa inna:					
Obwód h5	[cm]				
Obwód h130	[cm]				
Wysokość drzewa/krzewu	[cm]	250			
Średnica korony/ Pow. krzewów	[cm]/[m2]	30			
Data zasadzenia	[-]				
Zdjęcie					
Nr zdjęcia:	7	Format pliku:	.jpg		
Współrzędne wykonania zdjęcia ukł. 2000 s6					
X zd.	51.7681331	Y zd.	19.4380391		
Azymut zd.	260	FOTO			
OPIS					
Obumarłe	nie	Wypróchnienia	nie	Wypróchnienia uwagi	brak
Zamierające	nie	Ubytki	nie	Ubytki korowiny	nie

Jemioła	nie	Choroby	nie	Choroby uwagi	brak oznak
Posusz w koronie /posusz krzewu	5,00%	Owady	nie	Owady uwagi	brak oznak
Kształt korony/ Pokrój krzewu	naturalny dla gatunku	Pochylenie	nie	Stopień pochylenia	nie dotyczy
Pęknięcie w rozwidleniu	nie	Uszkodzenia	nie	Uszkodzenia uwagi	brak oznak
Zagrożenie	nie	Pęknięcie pnia	nie	Pień uwagi	brak uwag
System korzeniowy	prawidłowy	Inne uszkodzenia systemu korzeniowego			niewidoczne
Ochrona	nie	Rodzaj gniazda gatunek	brak	Ochrona uwagi	brak
Stan zdrowotny	dobry	Pielęgnacja	tak	Zdrowie uwagi	brak
Do wycięcia	nie	Termin wycięcia	nie	Wycinka uwagi	krzew nie jest przeznaczony do wycinki
Kolizja	nie	Rodzaj kolizji	nie dotyczy	Termin kolizji	nie dotyczy
Zabiegi w koronie	cięcie pielęgnacyjne	Termin zabiegu	nie dotyczy	Odrosty korzeniowe	brak
Wykonanie podpór	nie	Termin wykonania podpór	nie dotyczy	Uwagi ogólne	brak
Tabliczka	nie	Rejon	Polesie	Rodzaj zabiegu	cięcie pielęgnacyjne
